Post-Remedial Action Report
Large Hallway

Figure 4.4-4
Post-Remedial Verification
Survey Results: Walls

Linde Site, Tonawanda, New York

Bechtel National, Inc.
FUSRAP Program

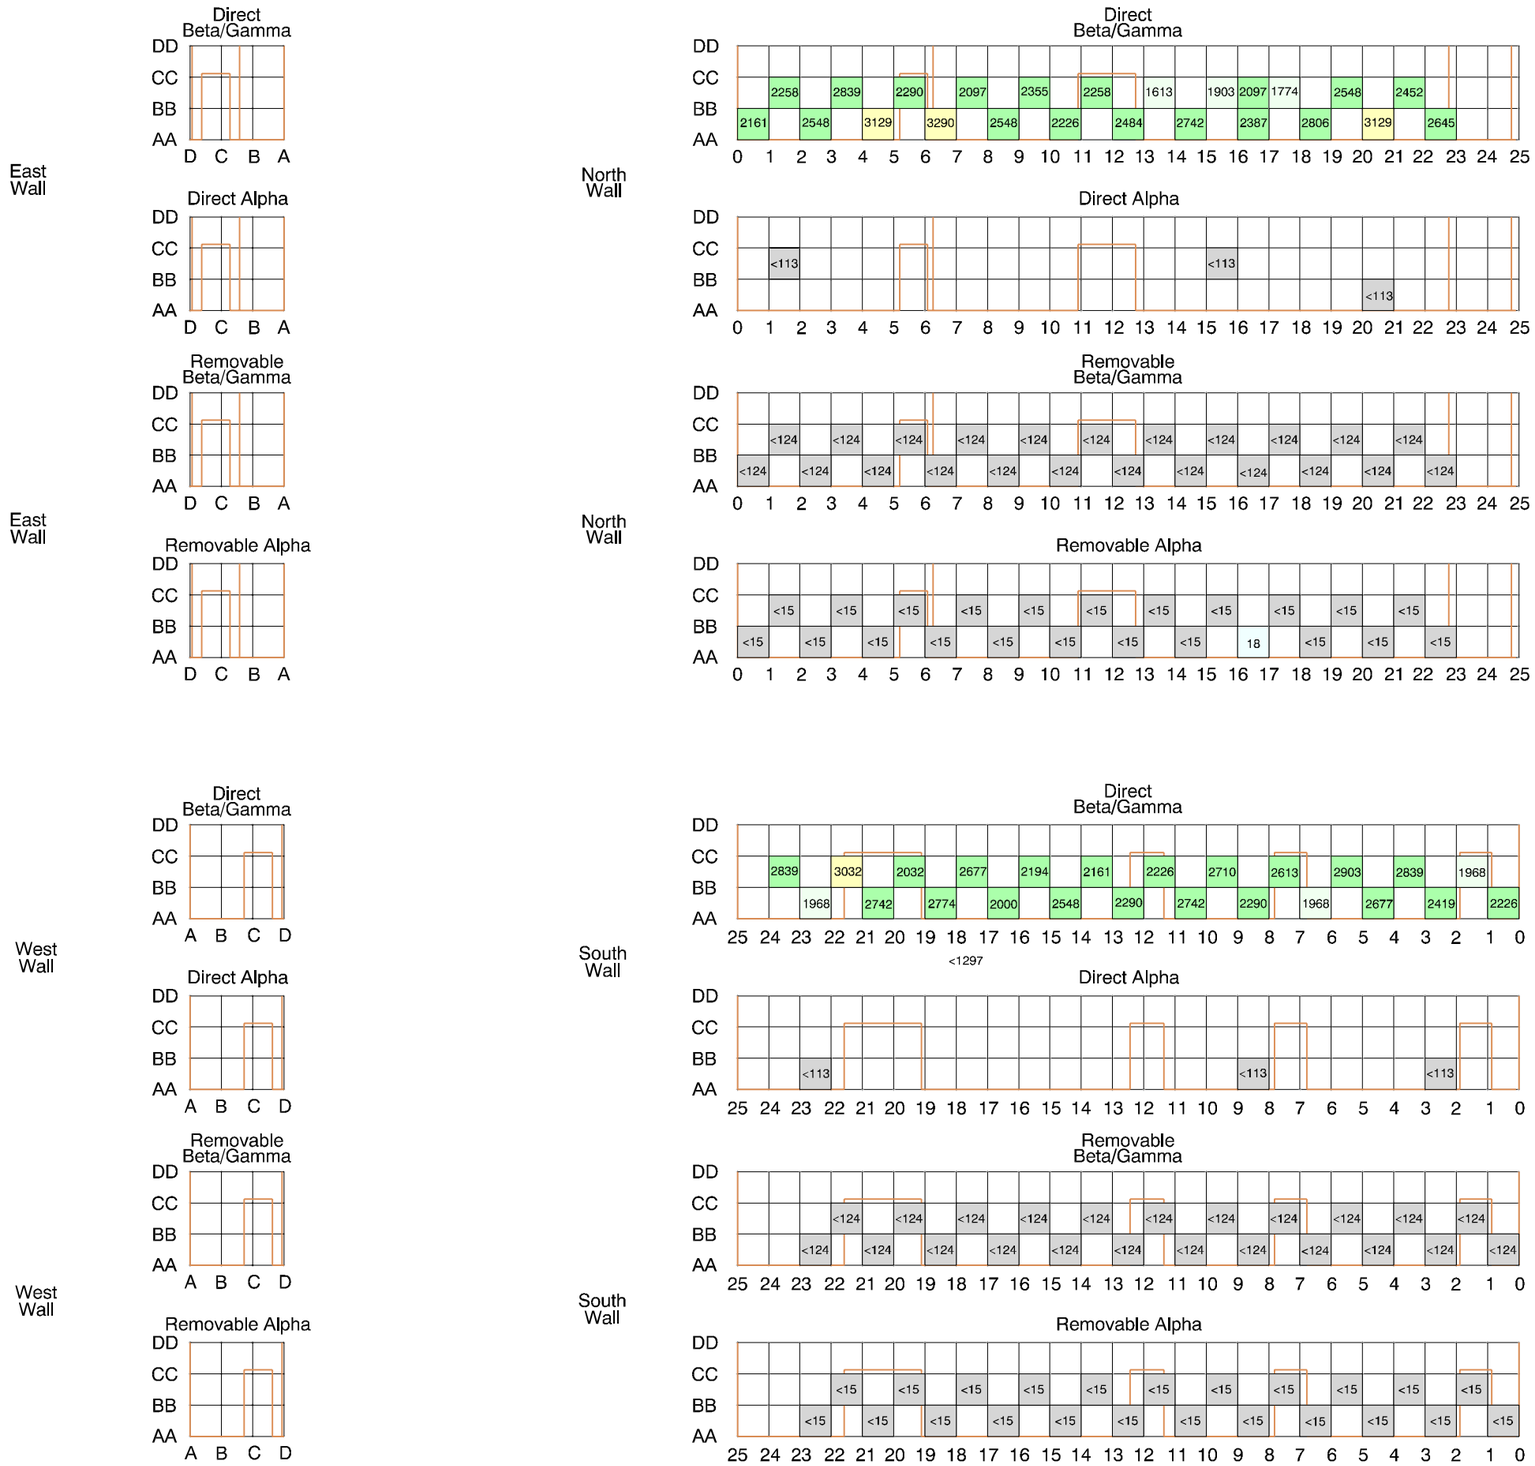
1. Area grids established by IDM, Inc.
2. All values are in dpm/100 cm$^2$.
3. "<37" indicates that the measurement is below the calculated MDA shown.
4. Some verification survey measurements, taken on the upper east and west walls as part of the ceiling survey, are not shown here.
